Linee guida per la pulitura di superfici interessate da vandalismo grafico

INTRODUZIONE

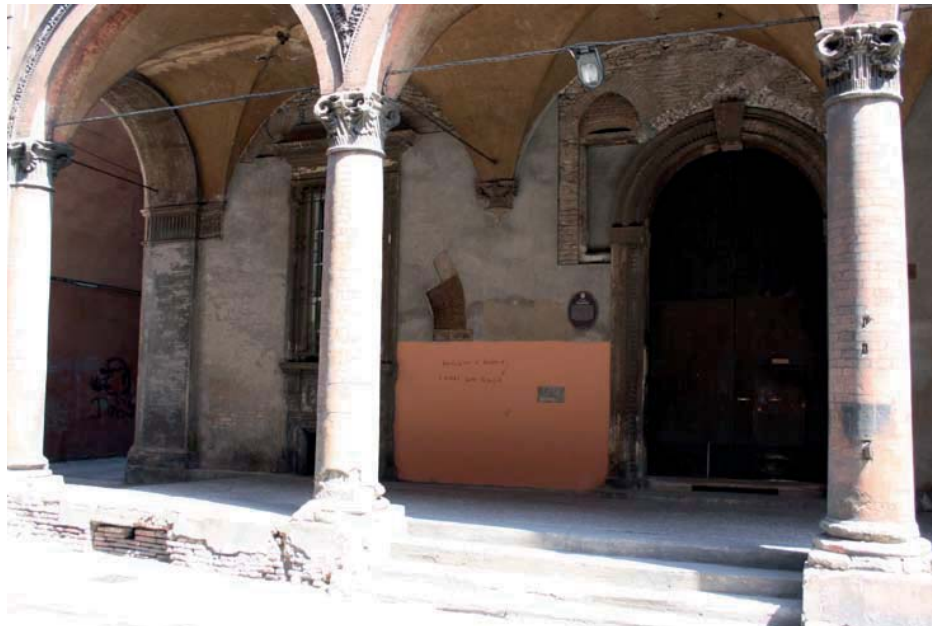
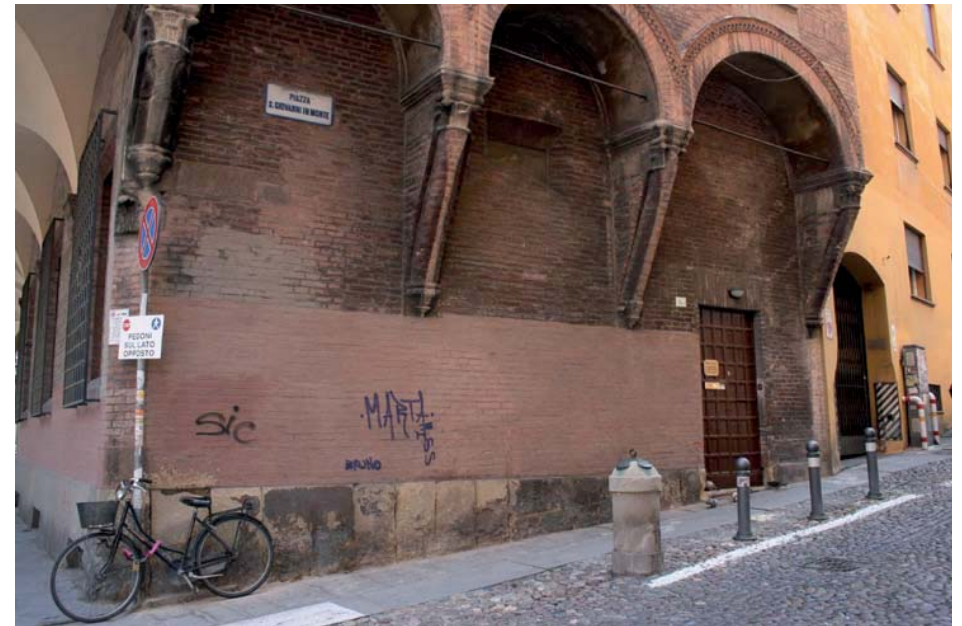
1-2. Esempi di interventi non appropriati

Un metodo molto utilizzato per cancellare l'imbrattamento consiste non tanto nel rimuoverlo ma nel ricoprirlo con strati pittorici, provocando un'aggiunta di degrado al degrado e realizzando vere e proprie toppe che mal si accordano con la cromia originale del manufatto (Figg. 1, 2, 3).

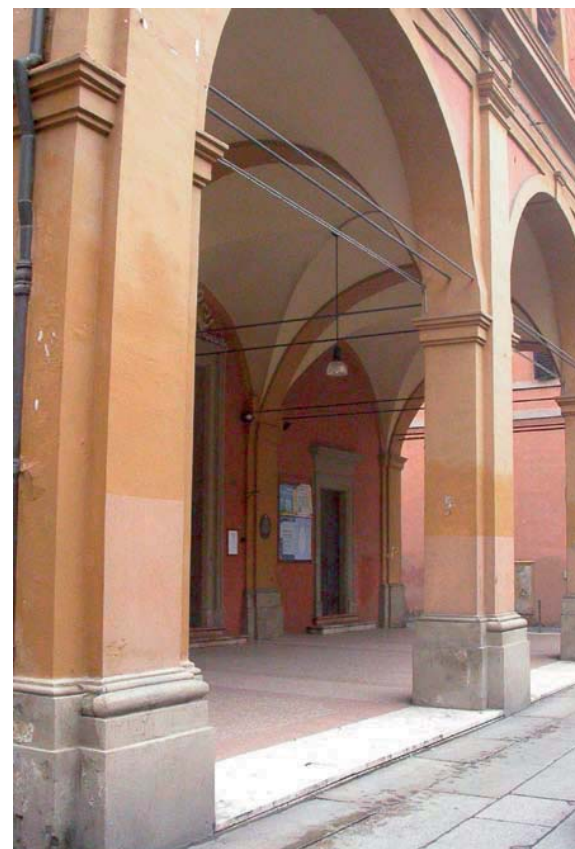
3. Esempio di intervento non appropriato

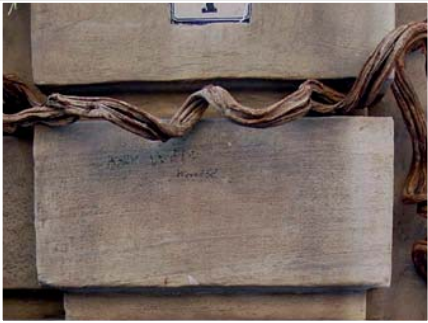
| SCHEDA 1 | | | | | Documentazione fotografica | | | |
|---|---|--|--|--|---|---|---|---|
| | | Concio in arenaria dello stipite destro | Residuo di finitura a scialbo derivato da precedente intervento conservativo | Buono - sullo stato superficiale è visibile una patina dovuta a deposito carbonioso coerente | N.D. | | | |
| | | Scritta | Pennarello | Portale d'ingresso | Palazzo Pepoli Campogrande via Castiglione, 7 | | | |

| SCHEDA 1 | | | | | Documentazione fotografica | | | |
|---|---|--|--|--|---|---|---|---|
| 4 | Rimozione vandalismo grafico | 3 applicazioni di rimotore gel (15 minuti per applicazione) e successiva pulitura generale | | | | | | |
| 6 | Riduzione dell'interferenza visiva del supporto | Sfumatura di tutta la superficie con sistema laser (apparecchio laser QS a impulso breve; lunghezza d'onda: 1064 nm; diametro fascio: 10 mm; distanza: 35-45 cm; potenza: 205-220 mJ; frequenza 12,5 Hz). Velatura della parte trattata con latte di calce e pigmenti per diminuire l'alterazione cromatica della superficie pulita rispetto alle zone limitrofe | | | | | | |

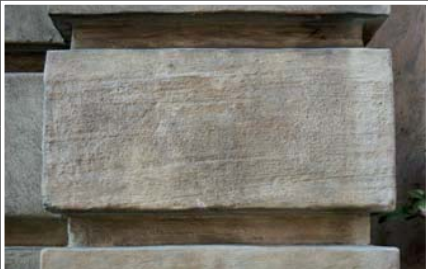
| SCHEDA 1 | | | | | Documentazione fotografica | | | |
|---|---|--|--|--|---|---|---|---|
| | Osservazioni | La rimozione del vandalismo grafico interessando solo una porzione del portale, ha posto in evidenza la differenza cromatica tra la superficie pulita e le zone limitrofe sulle quali erano ancora presenti depositi dovuti al degrado urbano. A completamento dell'intervento è stata eseguita una blanda pulitura superficiale (con acqua dem. e spazzole morbide) che ha riguardato gli elementi lapidei prossimi a quelli interessati dalla rimozione del vandalismo | | | | | | |

| SCHEDA 1 | | | | | Documentazione fotografica | | | |
|---|---|--|--|--|---|---|---|---|
| 7 | Protettivi | Prove <i>in situ</i> con protettivi sacrificali: a base di cere, polimeri parafinici in emulsione acquosa, a base di copolimeri fluorurati elastomerici. Applicazione di protettivo antigraffito a base di copolimeri fluorurati elastomerici in quanto, tra i materiali testati, è quello che ha evidenziato minor alterazione cromatica, inerzia chimica e reversibilità | | | | | | Dopo l'intervento |

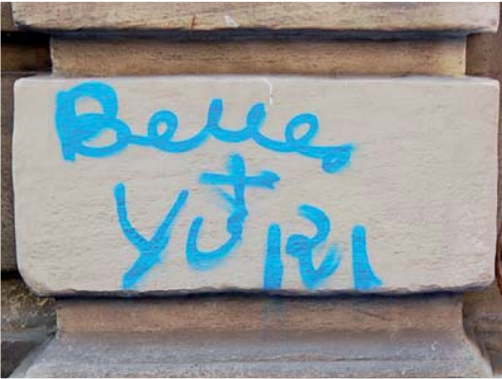
| SCHEDA 2 | | | | | Documentazione fotografica | | | | |
|---|---|--|--|--|---|--|---|---|---|
| | | Concio in arenaria dello stipite destro | Residuo di finitura a scialbo derivato da precedente intervento conservativo | Buono | N.D | | | | |
| | | Scritta | Strato di verniciatura steso su tutta la superficie del concio (toppa) spray azzurro | Portale d'ingresso | Palazzo Pepoli Campogrande via Castiglione, 7 | | | | |

| SCHEDA 2 | | | | | Documentazione fotografica | | | | |
|---|---|--|--|--|---|--|---|---|---|
| 3 | Preconsolidamento | In questo caso è stato eseguito il consolidamento con silicato di etile a seguito della rimozione dello strato di vernice stesa sulla superficie del concio (applicata per coprire un precedente vandalismo - vedi immagine) | | | | | | | |
| 4 | Rimozione vandalismo grafico | <ul style="list-style-type: none"> - prima applicazione di rimotore gel (15 minuti) e successiva pulitura generale - seconda applicazione di rimotore gel (15 minuti) per eliminare il vandalismo emerso a seguito della rimozione del primo strato imbrattante | | | | | | | |
| 6 | Riduzione dell'interferenza visiva del supporto | Rifinitura superficiale eseguita con sistema laser (apparecchio laser QS a impulso breve; lunghezza d'onda: 1064 nm; diametro fascio: 10 mm; distanza: 20-40 cm; potenza: 205-220 mJ; frequenza 12,5 Hz; tempi: 1 ora e 30 minuti) Campionature di finitura con latte di calce e pigmenti. Individuazione e stesura della velatura in accordo con la cromia originale della superficie | | | | | | | |

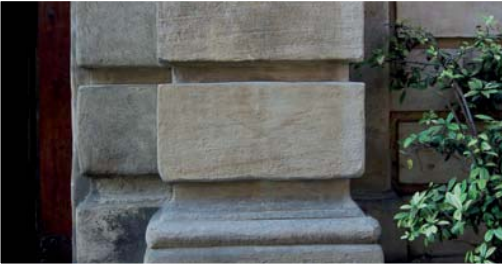
| SCHEDA 2 | | | | | Documentazione fotografica | | | | |
|---|---|--|--|--|---|--|---|---|---|
| | Osservazioni | La rimozione del vandalismo grafico interessando solo una porzione del portale, ha posto in evidenza la differenza cromatica tra la superficie pulita e le zone limitrofe sulle quali erano ancora presenti depositi dovuti al degrado urbano. A completamento dell'intervento è stata eseguita una blanda pulitura superficiale (con acqua dem. e spazzole morbide) che ha riguardato gli elementi lapidei prossimi a quelli interessati dalla rimozione del vandalismo | | | | | | | |

| SCHEDA 2 | | | | | Documentazione fotografica | | | | |
|---|---|--|--|--|---|--|---|---|---|
| 7 | Protettivi | Prove <i>in situ</i> con protettivi sacrificali: a base di cere, polimeri parafinici in emulsione acquosa, a base di copolimeri fluorurati elastomerici. Applicazione di protettivo antigraffito a base di copolimeri fluorurati elastomerici in quanto, tra i materiali testati, è quello che ha evidenziato minor alterazione cromatica, inerzia chimica e reversibilità | | | | | | | Dopo l'intervento |

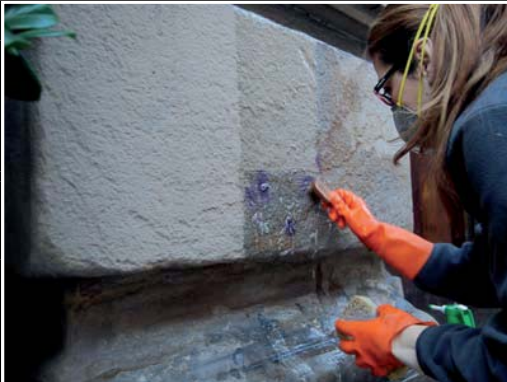
| SCHEDA 3 | | | | | Documentazione fotografica | | | |
|---|---|--|--|--|---|---|---|---|
| | | Concio in arenaria dello stipite sinistro | Residuo di finitura a scialbo derivato da precedente intervento conservativo | Discreto | N.D | | | |
| | | Scritta | Strato di verniciatura steso su tutta la superficie del concio e tag spray viola | Portale d'ingresso | Palazzo Pepoli Campogrande via Castiglione, 7 | | | |

| SCHEDA 3 | | | | | Documentazione fotografica | | | |
|---|---|--|--|--|---|---|---|---|
| 3 | Preconsolidamento | In questo caso è stato eseguito il consolidamento con silicato di etile a seguito della rimozione dello strato di vernice stesa sulla superficie del concio (applicata per coprire un precedente vandalismo - vedi immagine) | | | | | | |
| 4 | Rimozione vandalismo grafico | 2 applicazioni di rimotore gel (15 minuti per applicazione) e successiva pulitura generale | | | | | | |
| 6 | Riduzione dell'interferenza visiva del supporto | Campionature di finitura con latte di calce e pigmenti. Individuazione e stesura della velatura in accordo con la cromia originale della superficie | | | | | | |

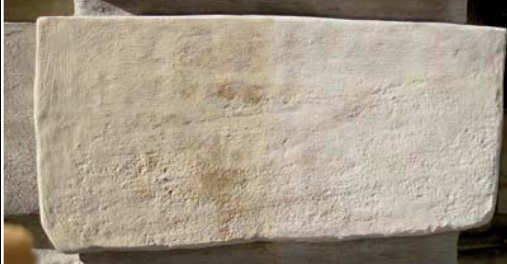
| SCHEDA 3 | | | | | Documentazione fotografica | | | |
|---|---|--|--|--|---|---|---|---|
| | Osservazioni | La rimozione del vandalismo grafico interessando solo una porzione del portale, ha posto in evidenza la differenza cromatica tra la superficie pulita e le zone limitrofe sulle quali erano ancora presenti depositi dovuti al degrado urbano. A completamento dell'intervento è stata eseguita una blanda pulitura superficiale (con acqua dem. e spazzole morbide) che ha riguardato gli elementi lapidei prossimi a quelli interessati dalla rimozione del vandalismo | | | | | | |

| SCHEDA 3 | | | | | Documentazione fotografica | | | |
|---|---|--|--|--|---|---|---|---|
| 7 | Protettivi | Prove <i>in situ</i> con protettivi sacrificali: a base di cere, polimeri parafinici in emulsione acquosa, a base di copolimeri fluorurati elastomerici. Applicazione di protettivo antigraffito a base di copolimeri fluorurati elastomerici in quanto, tra i materiali testati, è quello che ha evidenziato minor alterazione cromatica, inerzia chimica e reversibilità | | | | | | Dopo l'intervento |

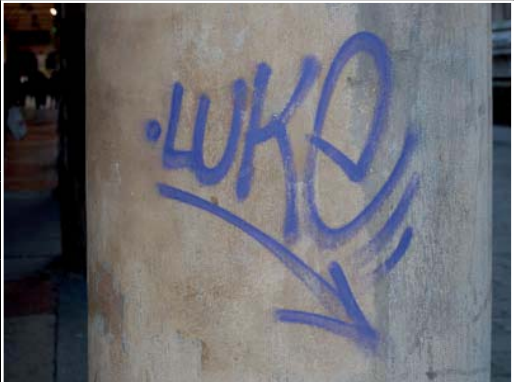
| SCHEDA 4 | | | | | Documentazione fotografica | | | |
|---|---|---|--|--|--|---|---|---|
| | | Colonna arenaria | Residui di finitura superficiale a calce con inerti fini | Buono | N.D | | | |
| | | Scritta | Spray viola | Colonna | Museo Civico Archeologico via dell'Archiginnasio | | | |

| SCHEDA 4 | | | | | Documentazione fotografica | | | |
|---|---|---|--|--|--|---|---|---|
| 4 | Rimozione vandalismo grafico | Applicazione di Rimotore gel (15 minuti) e successiva pulitura generale Impacchi di Sepiolite e acqua distillata (tempi di applicazione: 1 ora) | | | | | | |
| 6 | Riduzione dell'interferenza visiva del supporto | Velatura con spugnature di colore a calce eseguita sulla porzione di colonna interessata dall'intervento di rimozione | | | | | | |

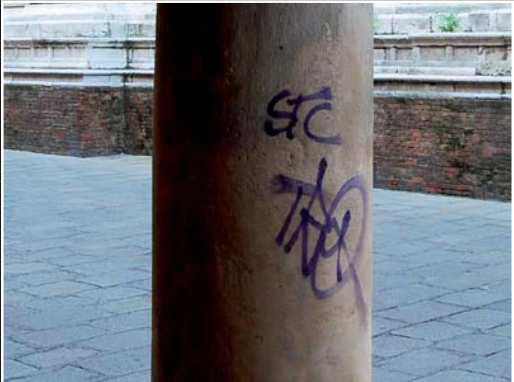
| SCHEDA 5 | | | | | Documentazione fotografica | | | |
|---|---|--|--|--|--|---|---|---|
| | | Colonna arenaria | Residui di finitura superficiale a calce con inerti fini | Buono | N.D | | | |
| | | Scritta | Spray viola | Colonna | Museo Civico Archeologico via dell'Archiginnasio | | | |

| SCHEDA 5 | | | | | Documentazione fotografica | | | |
|---|---|--|--|--|--|---|---|---|
| 4 | Rimozione vandalismo grafico | Prove eseguite per la rimozione: - Rimotore gel 15 minuti e successiva pulitura generale - Pulitura con sistema Laser - tempo 1 ora - Solvente gelificato (metilpirrolidone) | | | | | | |
| 6 | Riduzione dell'interferenza visiva del supporto | In seguito alla rimozione del graffito si è resa necessaria la stesura di velatura realizzata con spugnature di latte di calce e pigmenti in accordo con la cromia originale della superficie | | | | | | |

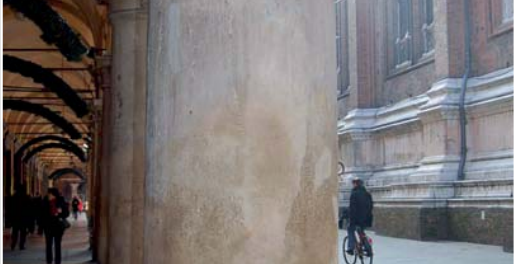
| SCHEDA 5 | | | | | Documentazione fotografica | | | |
|---|---|--|--|--|--|---|---|---|
| | Osservazioni | La scelta di applicare il protettivo antigraffito su una porzione del manufatto è finalizzata al monitoraggio per la verifica sia dell'alterazione cromatica che della durata dell'azione antimbrattamento | | | | | | |

| SCHEDA 5 | | | | | Documentazione fotografica | | | |
|---|---|--|--|--|--|---|---|---|
| 7 | Protettivi | Applicazione di protettivo antigraffito a base di copolimeri fluorurati elastomerici su metà colonna in senso verticale per valutarne efficacia e alterazione cromatica | | | | | | Dopo l'intervento |

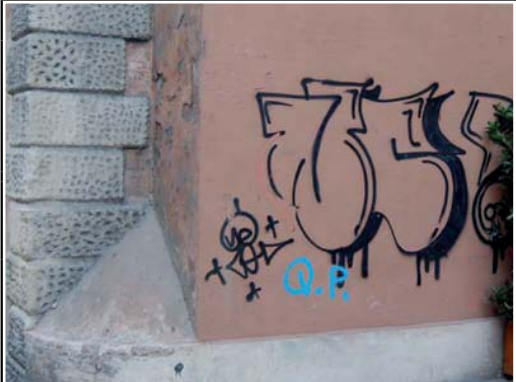
| SCHEDA 6 | | | | | Documentazione fotografica | | | |
|---|---|---|---|---|---|---|---|---|
| | | Intonachino a cocciopesto | | Tinteggiatura recente a tempera acrilica per coprire vandalismo (toppa) | N.D | | | |
| | | Scritta | Vernice spray nera e azzurra | Facciata | Palazzo Pepoli Campogrande via Castiglione, 7 | | | |

| SCHEDA 6 | | | | | Documentazione fotografica | | | |
|---|---|---|---|---|---|---|---|---|
| 6 | Riduzione dell'interferenza visiva del supporto | Stuccature a malta di calce, cocciopesto e pigmenti 2 applicazioni di scialbatura a latte di calce e pigmenti 2 applicazioni di velatura finale per accompagnamento cromatico alla porzione di intonaco non interessata dalla pulitura | | | | | | |

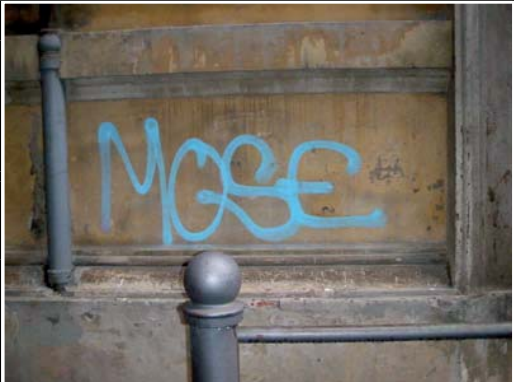
| SCHEDA 7 | | | | | Documentazione fotografica | | | |
|---|---|--|---|--|--|---|---|---|
| | | Paramento murario con tinteggiatura a calce | | Discreto | N.D | | | |

| SCHEDA 7 | | | | | Documentazione fotografica | | | |
|---|---|--|---|--|--|---|---|---|
| 6 | Riduzione dell'interferenza visiva del supporto | Stuccature delle lacune con rasante simile all'originale, previa iniezioni di resina acrilica (soluzione in acqua al 10%) Velatura finale per la riduzione dell'interferenza visiva: 3 applicazioni di fondo (calce pigmentata con terre), 2 applicazioni di velature | | | | | | |

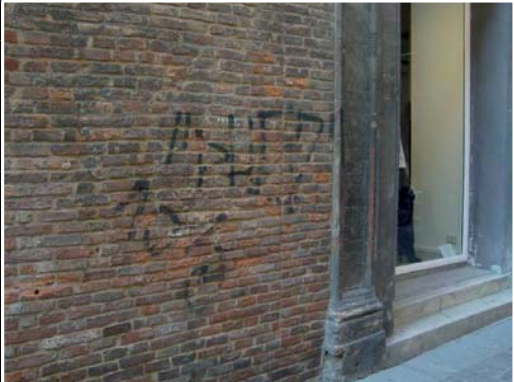
| SCHEDA 8 | | | | | Documentazione fotografica | | | |
|---|---|--|---|--|--|---|---|---|
| | | Paramento murario in laterizio | | Discreto | N.D. | | | |

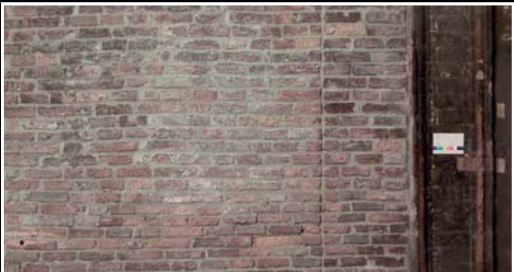
| SCHEDA 8 | | | | | Documentazione fotografica | | | |
|---|---|--|---|--|--|---|---|---|
| | Osservazioni | Dalle prove in situ effettuate il risultato più soddisfacente è stato ottenuto con solvente gelificato | | | | | | Dopo l'intervento |

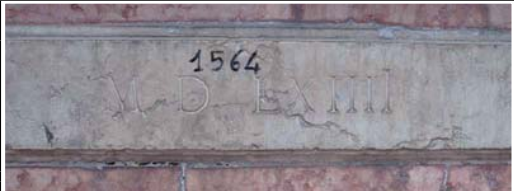
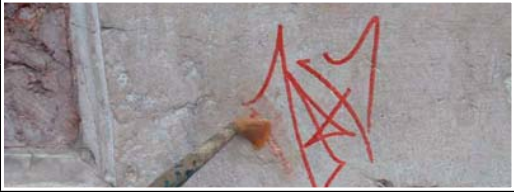
| SCHEDA 9 | | | | | Documentazione fotografica | | |
|---|---|---|---|--|---|---|---|
| | | Basamento Marmo Rosso di Verona e Pietra d'Istria | | Buono - restauro recente | N.D | | |
| | | Scritta | Pennarello rosso e nero | Basamento Fontana del Nettuno | Fontana del Nettuno Piazza del Nettuno | | |

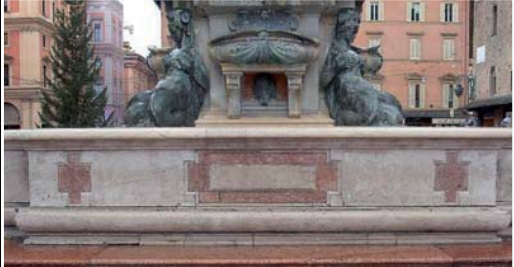
| SCHEDA 9 | | | | | Documentazione fotografica | | |
|---|---|---|---|--|---|---|---|
| | Osservazioni | Il risultato ottimale dell'intervento è stato possibile per due fattori: la tempestività dell'operazione di rimozione e per la presenza del trattamento protettivo superficiale effettuato nel corso di un recente restauro | | | | | |

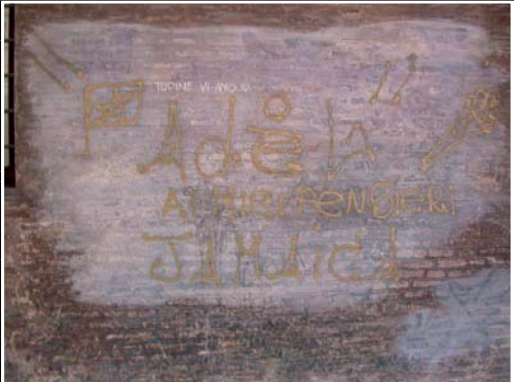
| SCHEDA 10 | | | | | Documentazione fotografica | | |
|---|---|--|---|--|--|---|---|
| | | Paramento in laterizio sagramato | Sagramatura | Buono | N.D | | |

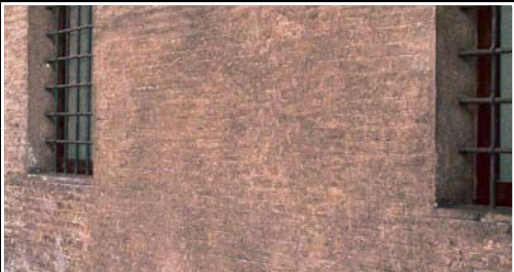
| SCHEDA 10 | | | | | Documentazione fotografica | | |
|---|---|--|---|--|--|---|---|
| | Osservazioni | Dalle prove in situ effettuate il risultato più soddisfacente è stato ottenuto con solvente gelificato | | | | | Dopo l'intervento |
