Linee guida per la pulitura di superfici interessate da vandalismo grafico

INTRODUZIONE

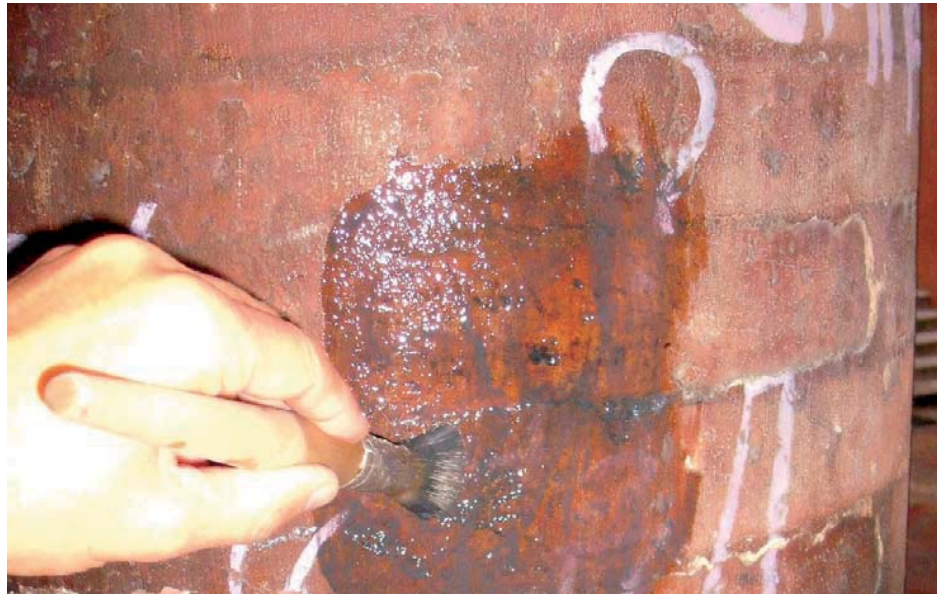
1. Applicazione di rimotori antigraffiti o di solventi addensati

a setole morbide, seguiti dal successivo lavaggio della superficie con acqua demineralizzata e/o con acetone. Con questa tecnica si evita lo spandimento di colore sulla superficie e nella porosità del substrato. -L'azione dei *solventi addensati*, utilizzati singolarmente o in miscela, consente – analogamente ai rimotori – la pulitura delle vernici senza spandimento di colore. Il loro utilizzo è funzionale al solvente (veicolo) dell'imbrattante e pertanto saranno necessari test preliminari di valutazione. I solventi utilizzati nel corso del cantiere-studio, la cui efficacia si è dimostrata soddisfacente, sono il dimetilsolfossido, (solvente polare poco volatile) ed il metilpirrolidone, (solvente mediamente polare, ad alta ritenzione); entrambi gelificano con l'utilizzo di metilcellulosa all'1-2% a seconda della consistenza desiderata. Le modalità di applicazione e di pulitura dei residui sono analoghe a quelle indicate precedentemente per i rimotori antigraffiti (Figg. 1 e 2).

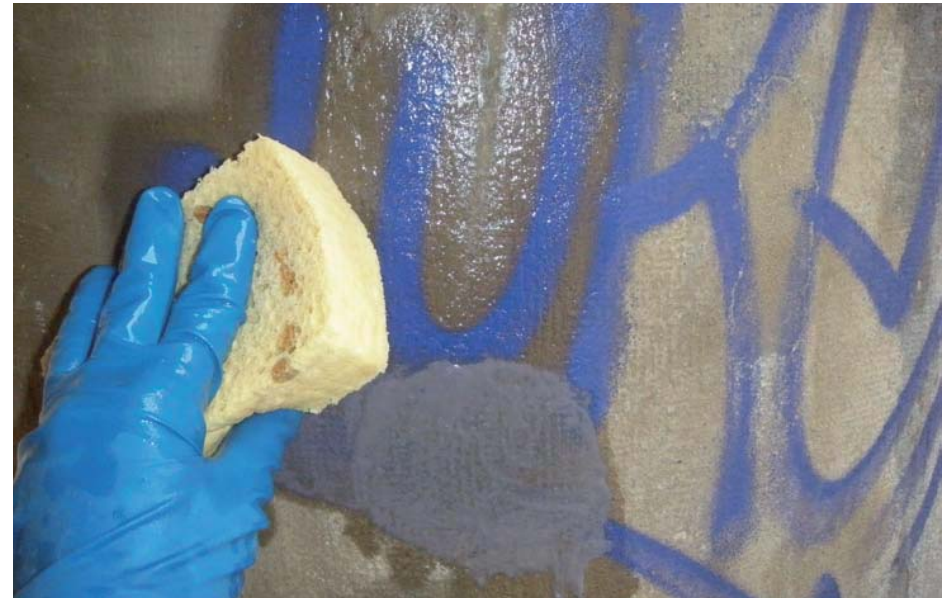
2. Rimozione con rimotori antigraffiti o con solventi addensati

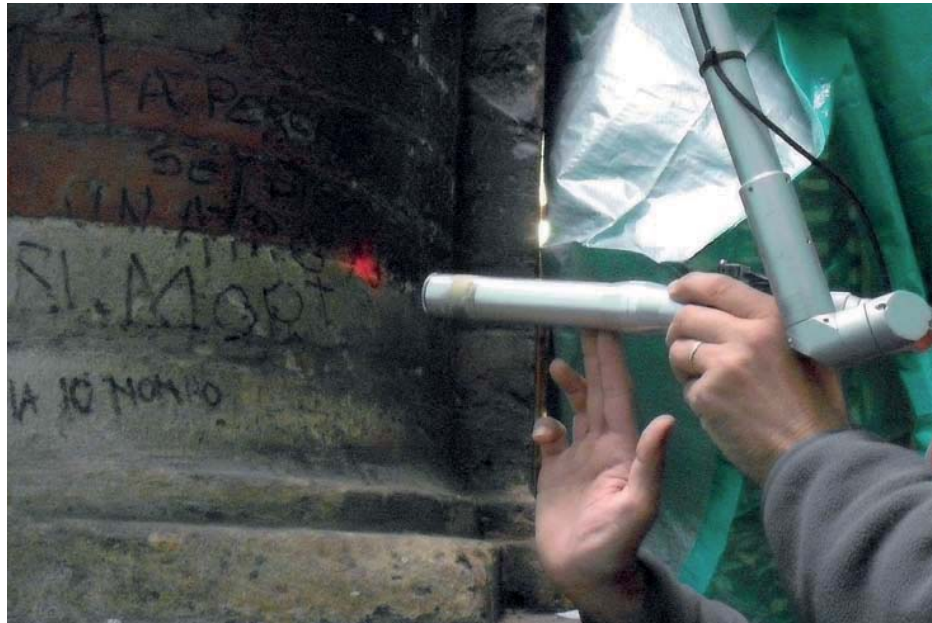
3. Rimozione del vandalismo con tecnologia laser

Tuttavia la composizione di alcuni pennarelli e il degrado del supporto – sia lapideo che laterizio – può rendere difficoltosa la totale rimozione delle scritte senza arrecare ulteriori danni al substrato e rendendo necessario l'utilizzo di altre tecniche di pulitura, quale la *tecnologia laser* che consente in questi casi risultati rapidi, efficaci e rispettosi del substrato (Fig. 3).

Il laser utilizzato nel cantiere-studio è uno strumento Q-Switch (QS) a impulso breve, lunghezza d'onda 1064 nm, frequenza 12.5 Hz, diametro fascio 10 mm, potenza 205-220 mJ; queste caratteristiche permettono allo strumento di ottenere durate d'impulso dell'ordine dei nanosecondi. I tempi e la distanza dello strumento dal substrato sono correlati anche alla capacità dell'operatore di ottenere il risultato migliore senza arrecare danni alla superficie.

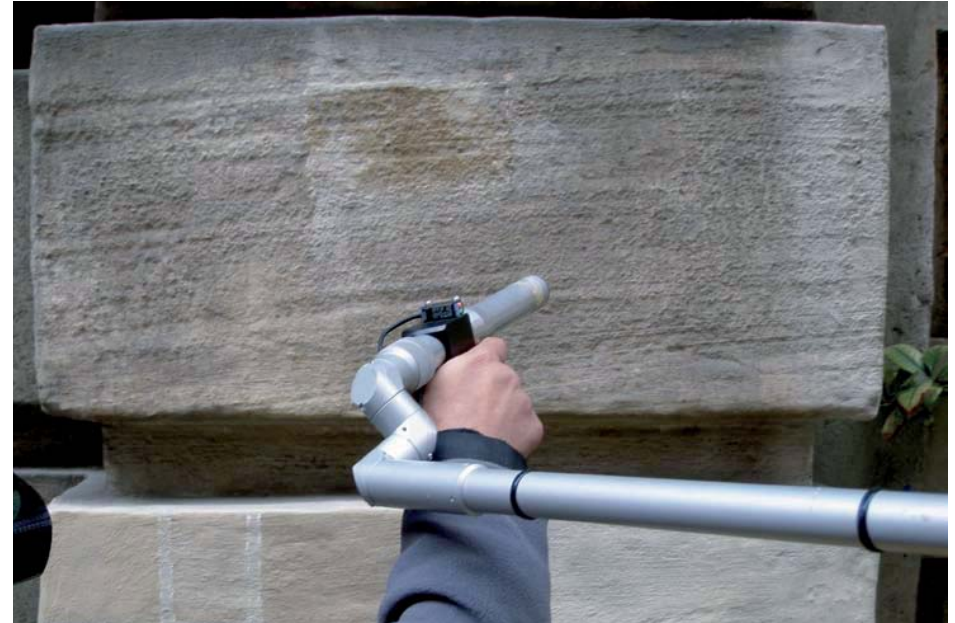
4. Riduzione interferenza visiva con tecnologia laser

La riduzione dell'interferenza visiva del supporto si rende necessaria quando l'intervento di rimozione del vandalismo ha interessato solo una porzione di manufatto e quando si è verificata una variazione cromatica della superficie pulita rispetto alle zone limitrofe sulle quali sono ancora presenti depositi dovuti al degrado urbano. Si dovrà procedere utilizzando tipologie d'intervento che possono essere diverse da caso a caso in relazione alle caratteristiche morfologiche dell'edificio, dell'elemento architettonico o della natura del manufatto.

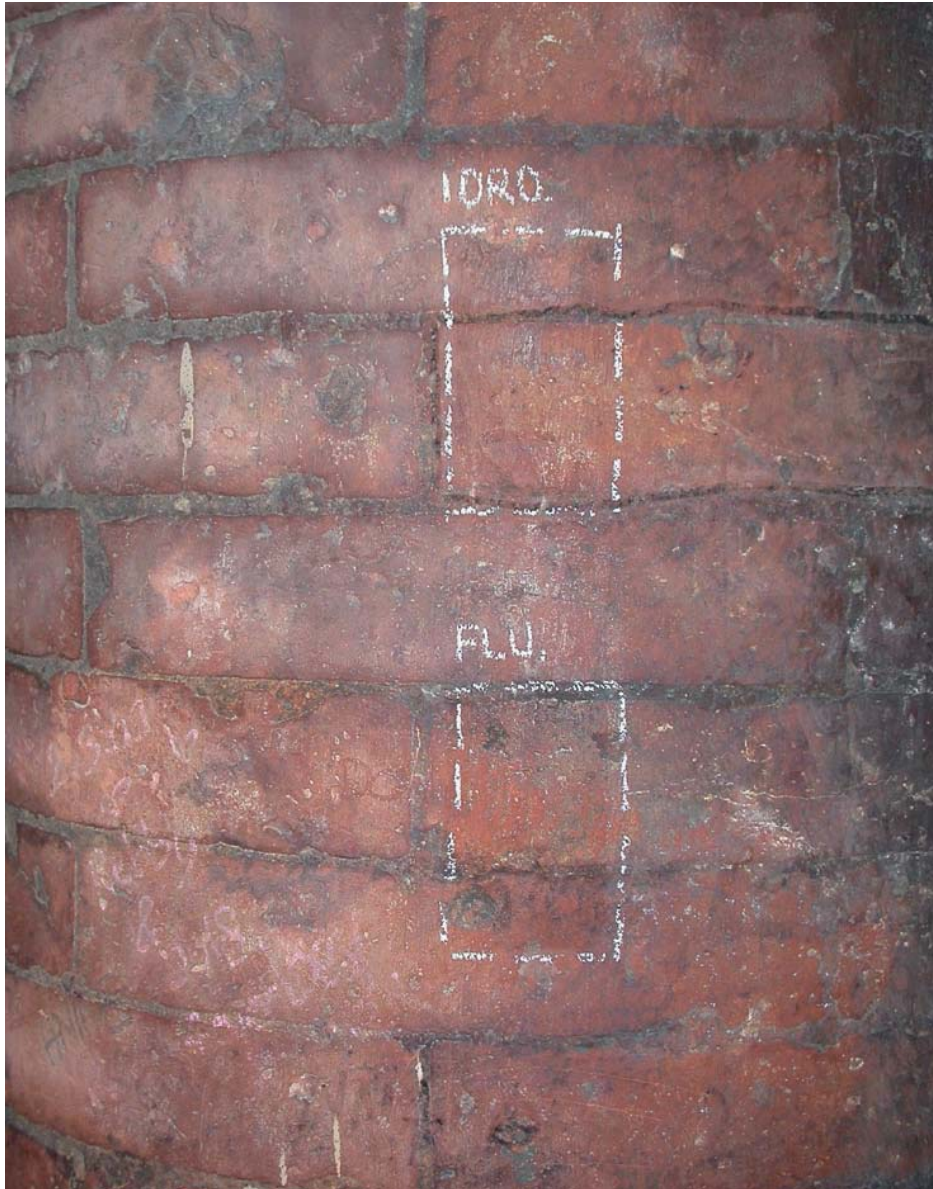
5. Prove preliminari *in situ* del trattamento protettivo

Per questi motivi l'applicazione – nel caso l'intervento di rimozione abbia interessato ad esempio una porzione e non l'intera facciata – sarà eseguita su superfici circoscritte e delimitate da elementi architettonici (cornici, marcapiani, pilastri, colonne, lesene ecc...).

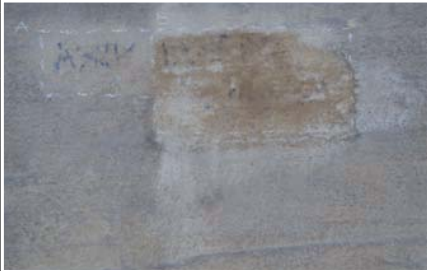
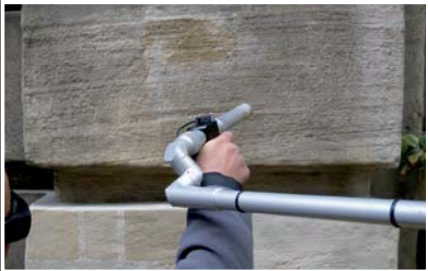
| SCHEDA 1 | | | | | Documentazione fotografica | | | |
|---|---|--|--|--|---|---|---|---|
| | | Scritta | Pennarello | Portale d'ingresso | Palazzo Pepoli Campogrande via Castiglione, 7 | | | |
| | Osservazioni | La rimozione del vandalismo grafico interessando solo una porzione del portale, ha posto in evidenza la differenza cromatica tra la superficie pulita e le zone limitrofe sulle quali erano ancora presenti depositi dovuti al degrado urbano. A completamento dell'intervento è stata eseguita una blanda pulitura superficiale (con acqua dem. e spazzole morbide) che ha riguardato gli elementi lapidei prossimi a quelli interessati dalla rimozione del vandalismo | | | | | | |

| SCHEDA 1 | | | | | Documentazione fotografica | | | |
|---|---|--|--|--|---|---|---|---|
| 2 | Pulitura superficiale | Rimozione dei depositi superficiali incoerenti a secco con penellesse | | | | | | Rimozione |
| 3 | Preconsolidamento | Preconsolidamento con silicato di etile delle aree degradate | | | | | | |
| 4 | Rimozione vandalismo grafico | 3 applicazioni di rimotore gel (15 minuti per applicazione) e successiva pulitura generale | | | | | | |
| 5 | Pulitura superficiale preliminare alla stesura di protettivo antigraffiti | Rimozione dei depositi carboniosi coerenti sull'intera superficie del concio con impacco a base di bicarbonato d'ammonio + EDTA in acqua distillata: 1 applicazione (tempi di applicazione: 15 minuti). Lavaggio della superficie con acqua demineralizzata | | | | | | Rifinitura |
| 6 | Riduzione dell'interferenza visiva del supporto | Sfumatura di tutta la superficie con sistema laser (apparecchio laser QS a impulso breve; lunghezza d'onda: 1064 nm; diametro fascio: 10 mm; distanza: 35-45 cm; potenza: 205-220 mJ; frequenza 12,5 Hz). Velatura della parte trattata con latte di calce e pigmenti per diminuire l'alterazione cromatica della superficie pulita rispetto alle zone limitrofe | | | | | | |
| 7 | Protettivi | Prove <i>in situ</i> con protettivi sacrificali: a base di cere, polimeri parafinici in emulsione acquosa, a base di copolimeri fluorurati elastomerici. Applicazione di protettivo antigraffito a base di copolimeri fluorurati elastomerici in quanto, tra i materiali testati, è quello che ha evidenziato minor alterazione cromatica, inerzia chimica e reversibilità | | | | | | Dopo l'intervento |

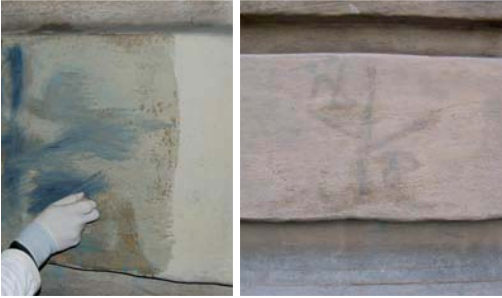
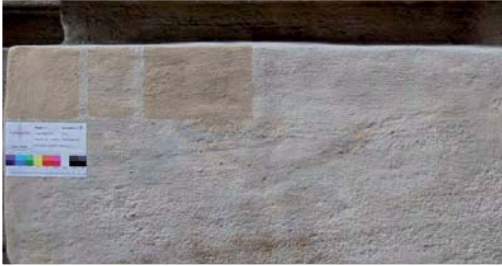
| SCHEDA 2 | | | | | Documentazione fotografica | | | | |
|---|---|--|--|--|---|--|---|---|---|
| | | Scritta | Strato di verniciatura steso su tutta la superficie del concio (toppa) spray azzurro | Portale d'ingresso | Palazzo Pepoli Campogrande via Castiglione, 7 | | | | |
| | Osservazioni | La rimozione del vandalismo grafico interessando solo una porzione del portale, ha posto in evidenza la differenza cromatica tra la superficie pulita e le zone limitrofe sulle quali erano ancora presenti depositi dovuti al degrado urbano. A completamento dell'intervento è stata eseguita una blanda pulitura superficiale (con acqua dem. e spazzole morbide) che ha riguardato gli elementi lapidei prossimi a quelli interessati dalla rimozione del vandalismo | | | | | | | |

| SCHEDA 2 | | | | | Documentazione fotografica | | | | |
|---|---|--|--|--|---|--|---|---|---|
| 2 | Pulitura superficiale | Rimozione dei depositi superficiali incoerenti a secco con penellesse | | | | | | | Rimozione |
| 3 | Preconsolidamento | In questo caso è stato eseguito il consolidamento con silicato di etile a seguito della rimozione dello strato di vernice stesa sulla superficie del concio (applicata per coprire un precedente vandalismo - vedi immagine) | | | | | | | |
| 4 | Rimozione vandalismo grafico | <ul style="list-style-type: none"> - prima applicazione di rimotore gel (15 minuti) e successiva pulitura generale - seconda applicazione di rimotore gel (15 minuti) per eliminare il vandalismo emerso a seguito della rimozione del primo strato imbrattante | | | | | | | |
| 6 | Riduzione dell'interferenza visiva del supporto | Rifinitura superficiale eseguita con sistema laser (apparecchio laser QS a impulso breve; lunghezza d'onda: 1064 nm; diametro fascio: 10 mm; distanza: 20-40 cm; potenza: 205-220 mJ; frequenza 12,5 Hz; tempi: 1 ora e 30 minuti) Campionature di finitura con latte di calce e pigmenti. Individuazione e stesura della velatura in accordo con la cromia originale della superficie | | | | | | | |
| 7 | Protettivi | Prove <i>in situ</i> con protettivi sacrificali: a base di cere, polimeri parafinici in emulsione acquosa, a base di copolimeri fluorurati elastomerici. Applicazione di protettivo antigraffito a base di copolimeri fluorurati elastomerici in quanto, tra i materiali testati, è quello che ha evidenziato minor alterazione cromatica, inerzia chimica e reversibilità | | | | | | | Dopo l'intervento |

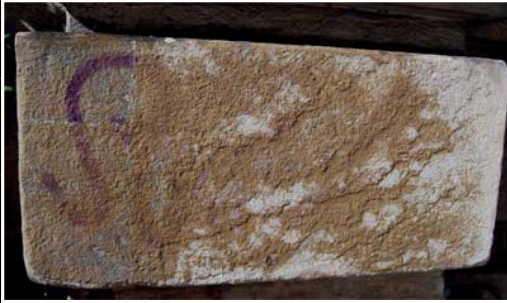
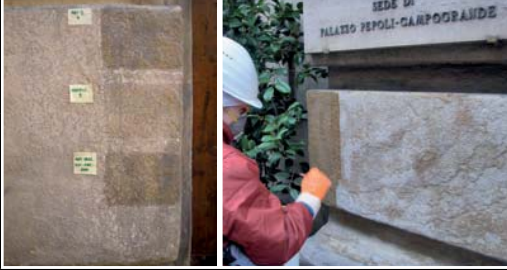
| SCHEDA 3 | | | | | Documentazione fotografica | | | |
|---|---|--|--|--|---|---|---|---|
| | | Scritta | Strato di verniciatura steso su tutta la superficie del concio e tag spray viola | Portale d'ingresso | Palazzo Pepoli Campogrande via Castiglione, 7 | | | |
| | Osservazioni | La rimozione del vandalismo grafico interessando solo una porzione del portale, ha posto in evidenza la differenza cromatica tra la superficie pulita e le zone limitrofe sulle quali erano ancora presenti depositi dovuti al degrado urbano. A completamento dell'intervento è stata eseguita una blanda pulitura superficiale (con acqua dem. e spazzole morbide) che ha riguardato gli elementi lapidei prossimi a quelli interessati dalla rimozione del vandalismo | | | | | | |

| SCHEDA 3 | | | | | Documentazione fotografica | | | |
|---|---|--|--|--|---|---|---|---|
| 2 | Pulitura superficiale | Rimozione dei depositi superficiali incoerenti a secco con penellesse | | | | | | Rimozione |
| 3 | Preconsolidamento | In questo caso è stato eseguito il consolidamento con silicato di etile a seguito della rimozione dello strato di vernice stesa sulla superficie del concio (applicata per coprire un precedente vandalismo - vedi immagine) | | | | | | |
| 4 | Rimozione vandalismo grafico | 2 applicazioni di rimotore gel (15 minuti per applicazione) e successiva pulitura generale | | | | | | |
| 6 | Riduzione dell'interferenza visiva del supporto | Campionature di finitura con latte di calce e pigmenti. Individuazione e stesura della velatura in accordo con la cromia originale della superficie | | | | | | |
| 7 | Protettivi | Prove <i>in situ</i> con protettivi sacrificali: a base di cere, polimeri parafinici in emulsione acquosa, a base di copolimeri fluorurati elastomerici. Applicazione di protettivo antigraffito a base di copolimeri fluorurati elastomerici in quanto, tra i materiali testati, è quello che ha evidenziato minor alterazione cromatica, inerzia chimica e reversibilità | | | | | | Dopo l'intervento |

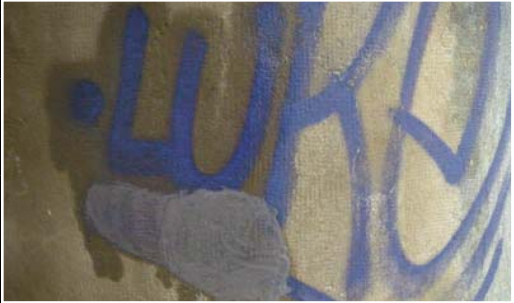
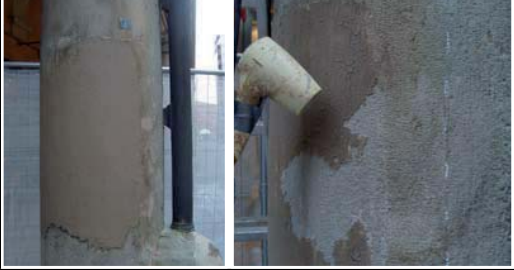
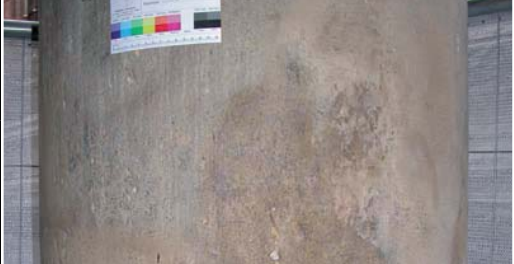
| SCHEDA 4 | | | | | Documentazione fotografica | | | |
|---|---|---|--|--|--|---|---|---|
| | | Scritta | Spray viola | Colonna | Museo Civico Archeologico via dell'Archiginnasio | | | |

| SCHEDA 4 | | | | | Documentazione fotografica | | | |
|---|---|---|--|--|--|---|---|---|
| 2 | Pulitura superficiale | Rimozione dei depositi superficiali incoerenti a secco con pennellina | | | | | | Rimozione |
| 4 | Rimozione vandalismo grafico | Applicazione di Rimotore gel (15 minuti) e successiva pulitura generale Impacchi di Sepiolite e acqua distillata (tempi di applicazione: 1 ora) | | | | | | |
| 6 | Riduzione dell'interferenza visiva del supporto | Velatura con spugnature di colore a calce eseguita sulla porzione di colonna interessata dall'intervento di rimozione | | | | | | |

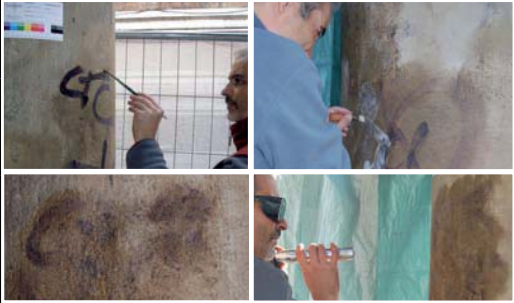
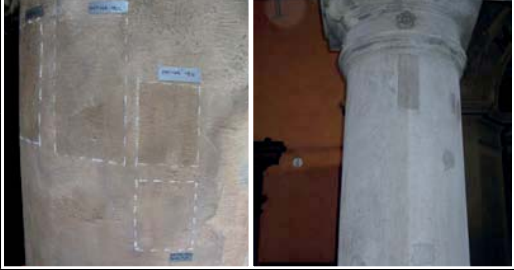
| SCHEDA 5 | | | | | Documentazione fotografica | | | |
|---|---|--|--|--|--|---|---|---|
| | | Scritta | Spray viola | Colonna | Museo Civico Archeologico via dell'Archiginnasio | | | |

| SCHEDA 5 | | | | | Documentazione fotografica | | | |
|---|---|--|--|--|--|---|---|---|
| 2 | Pulitura superficiale | Rimozione dei depositi superficiali incoerenti a secco con penellesse | | | | | | Rimozione |
| 4 | Rimozione vandalismo grafico | Prove eseguite per la rimozione: - Rimotore gel 15 minuti e successiva pulitura generale - Pulitura con sistema Laser - tempo 1 ora - Solvente gelificato (metilpirrolidone) | | | | | | |
| 5 | Pulitura superficiale preliminare alla stesura di protettivo antigraffiti | Lavaggio con acqua dem. | | | | | | Rifinitura |
| 6 | Riduzione dell'interferenza visiva del supporto | In seguito alla rimozione del graffito si è resa necessaria la stesura di velatura realizzata con spugnature di latte di calce e pigmenti in accordo con la cromia originale della superficie | | | | | | |
| 7 | Protettivi | Applicazione di protettivo antigraffito a base di copolimeri fluorurati elastomerici su metà colonna in senso verticale per valutarne efficacia e alterazione cromatica | | | | | | Dopo l'intervento |

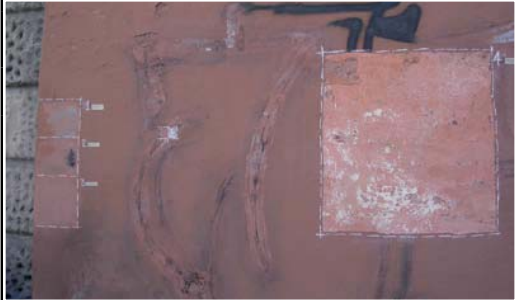
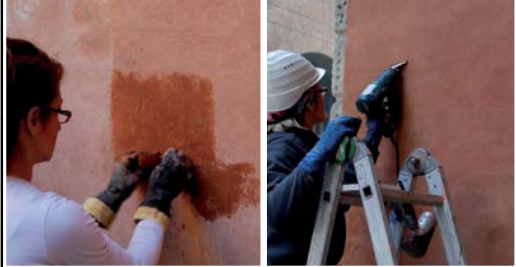
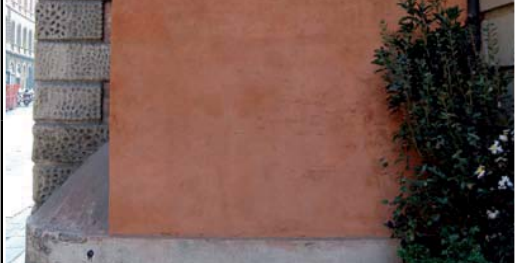
| SCHEDA 6 | | | | | Documentazione fotografica | | | |
|---|---|---|---|---|---|---|---|---|
| | | Scritta | Vernice spray nera e azzurra | Facciata | Palazzo Pepoli Campogrande via Castiglione, 7 | | | |

| SCHEDA 6 | | | | | Documentazione fotografica | | | |
|---|---|---|---|---|---|---|---|---|
| 2 | Pulitura superficiale | Rimozione dei depositi superficiali incoerenti a secco con penellesse | | | | | | Rimozione |
| 4 | Rimozione vandalismo grafico | Prove eseguite per la rimozione: - impacchi acqua, carbonato d'ammonio, EDTA con concentrazione e tempi di applicazione diversi - rimotore antigraffito L'applicazione del rimotore antigraffito ha permesso la rimozione sia del vandalismo che dello strato di vernice acrilica presente, consentendo di portare in luce l'originale finitura eseguita con intonachino a cocciopesto. Successivo consolidamento delle aree interessate da parziali distacchi dell'intonachino con iniezione di polimero acrilico | | | | | | |
| 6 | Riduzione dell'interferenza visiva del supporto | Stuccature a malta di calce, cocciopesto e pigmenti 2 applicazioni di scialbatura a latte di calce e pigmenti 2 applicazioni di velatura finale per accompagnamento cromatico alla porzione di intonaco non interessata dalla pulitura | | | | | | |
| 7 | Protettivi | Stesura di protettivo antigraffiti (copolimero fluorurato) | | | | | | Dopo l'intervento |

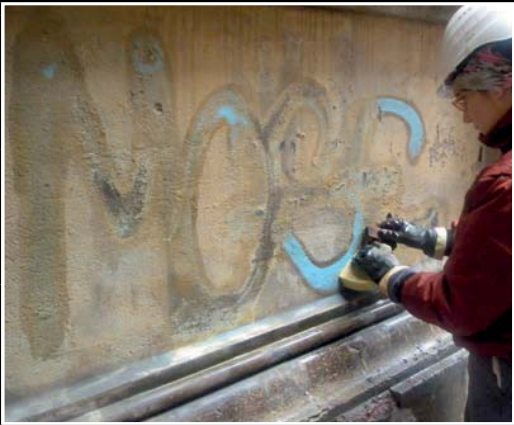
| SCHEDA 7 | | | | | Documentazione fotografica | | | |
|---|---|--|---|--|--|---|---|---|
| | | Scritta | Vernice spray azzurra | Porzione di facciata | Museo Civico Archeologico via de' Foscherari | | | |

| SCHEDA 7 | | | | | Documentazione fotografica | | | |
|---|---|--|---|--|--|---|---|---|
| 2 | Pulitura superficiale | Rimozione dei depositi superficiali incoerenti a secco con penellesse | | | | | | Rimozione |
| 4 | Rimozione vandalismo grafico | 3 applicazioni di solvente gelificato (metilpirrolidone 15 minuti per applicazione) 2 applicazioni di rimotore antigraffiti (20 minuti per applicazione) e successiva pulitura generale | | | | | | |

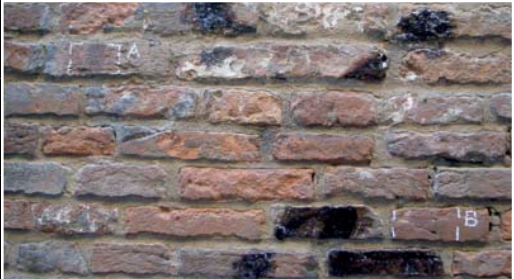
| SCHEDA 8 | | | | | Documentazione fotografica | | | |
|---|---|--|---|--|--|---|---|---|
| | | Scritta | Vernice spray nera | Porzione di facciata | Museo Civico Archeologico via de' Foscherari | | | |

| SCHEDA 8 | | | | | Documentazione fotografica | | | |
|---|---|--|---|--|--|---|---|---|
| 2 | Pulitura superficiale | Rimozione dei depositi superficiali incoerenti a secco con penellesse | | | | | | Rimozione |
| 4 | Rimozione vandalismo grafico | Sono state eseguite le seguenti prove di pulitura: A - Rimotore antigraffiti: 4 applicazioni (20 minuti per applicazione) e successiva pulitura generale B - Solvente gelificato: metilpirrolidone 2 applicazioni (15 minuti per applicazione) C - Pulitura con sistema Laser tempi: 20 min | | | | | | |

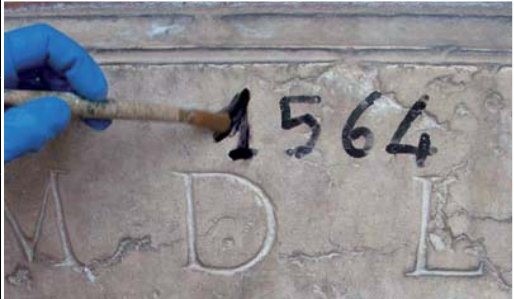
| SCHEDA 9 | | | | | Documentazione fotografica | | |
|---|---|---|---|--|---|---|---|
| | | Scritta | Pennarello rosso e nero | Basamento Fontana del Nettuno | Fontana del Nettuno Piazza del Nettuno | | |

| SCHEDA 9 | | | | | Documentazione fotografica | | |
|---|---|---|---|--|---|---|---|
| 2 | Pulitura superficiale | Rimozione dei depositi superficiali incoerenti a secco con penellesse | | | | | Rimozione |
| 4 | Rimozione vandalismo grafico | Rimotore antigraffiti: 2 applicazioni (15 minuti per applicazione) e successiva pulitura generale Solvente gelificato: metilpirrolidone 3 applicazioni (15 minuti per applicazione) Impacchi localizzati di acetone | | | | | |

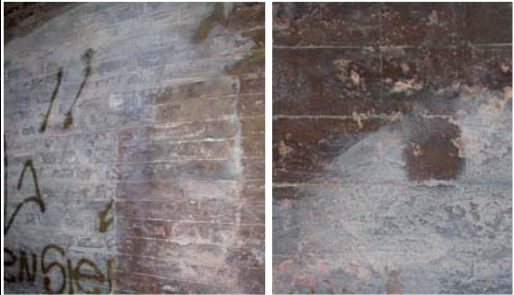
| SCHEDA 10 | | | | | Documentazione fotografica | | |
|---|---|--|---|--|--|---|---|
| | | Scritta | Macchia estesa di colore grigio, vernice spray metalizzata e pennarelli | Porzione di facciata | Palazzo Ghislardi-Fava via Manzoni, n. 4 | | |

| SCHEDA 10 | | | | | Documentazione fotografica | | |
|---|---|--|---|--|--|---|---|
| 2 | Pulitura superficiale | Rimozione dei depositi superficiali incoerenti a secco con penellesse | | | | | Rimozione |
| 4 | Rimozione vandalismo grafico | Sono state eseguite le seguenti prove di pulitura: - Rimotore antigraffiti: 2 applicazioni (15 minuti per applicazione) - Solvente gelificato: metilpirrolidone 2 applicazioni (15 minuti per applicazione) e successiva pulitura generale | | | | | |
